既存住宅状況調査
調査報告書

東栄ホームサービス

作成日	2018年2月6日
物件名称		sample	様邸
調査依頼主	会社名・担当者		
調査立会者	会社名・担当者

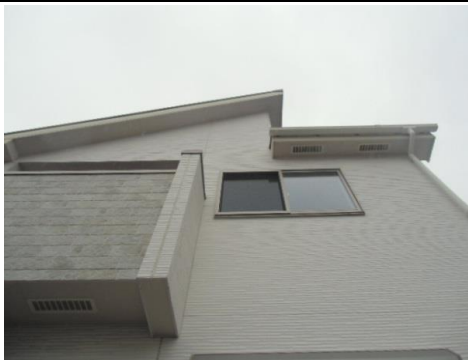
戸建住宅		概要	
写真番号	(3)

検査項目・撮影場所	概要写真		
状況	外観 2階南面

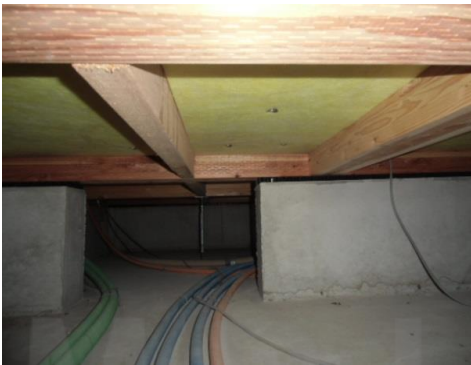
戸建住宅	【1】基礎	
写真番号	(5)

検査項目・撮影場所	(3)コンクリートの著しい劣化	
状況	無し 床下基礎劣化なし

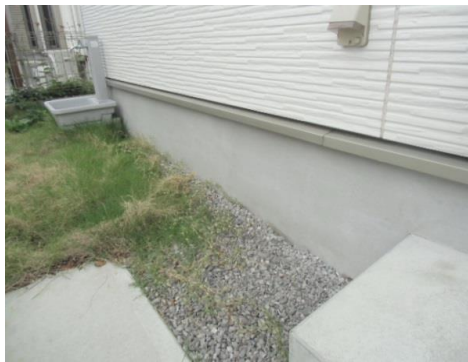
戸建住宅	【1】基礎	
写真番号	(6)

検査項目・撮影場所	(3)コンクリートの著しい劣化	
状況	無し 基礎立上がり幅の確認

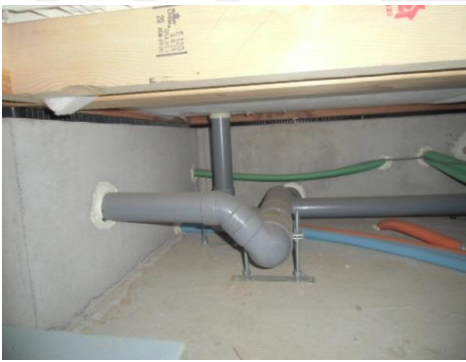
戸建住宅		【22】設備配管【排水管】
写真番号	(46)

検査項目・撮影場所	(1)【設備配管】 排水の滞留	
状況	無し 異常なし

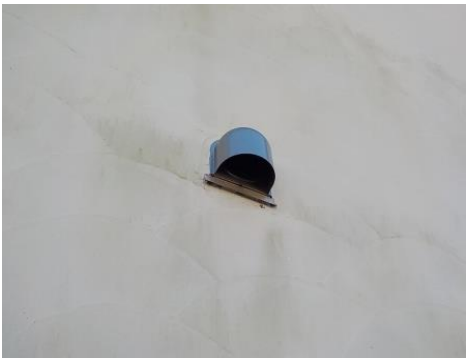
戸建住宅		【22】設備配管【換気ダクト】
写真番号	(47)

検査項目・撮影場所	(1)【設備配管】 換気ダクトの脱落	
状況	無し 異常なし

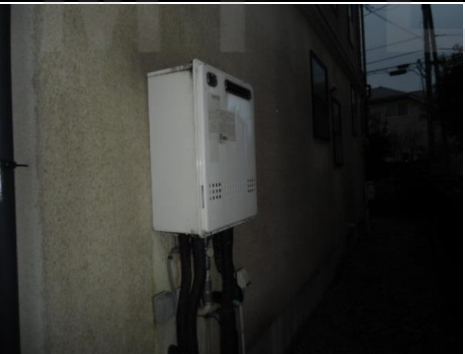
戸建住宅	【23】給排水設備・電気設備・ガス設備	
写真番号	(50)

検査項目・撮影場所	(2)給排水設備、電気設備、ガス設備	
状況	無し 給湯器 異常なし

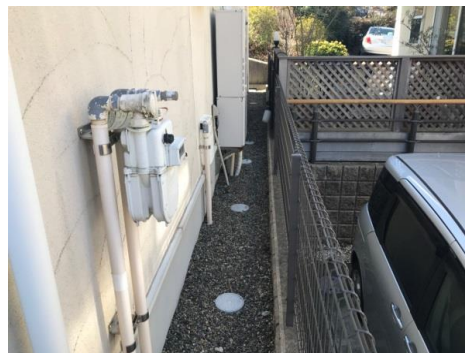
戸建住宅	【23】給排水設備・電気設備・ガス設備	
写真番号	(51)

検査項目・撮影場所	(2)給排水設備、電気設備、ガス設備	
状況	無し ガスメーター 異常なし
